BADANIA KONSERWATORSKIE

KOŚCIÓŁ PW. WNIEBOWZIĘCIA NAJŚWIĘTSZEJ MARYI PANNY W RAWIE MAZOWIECKIEJ

Łódź, kwiecień 2024

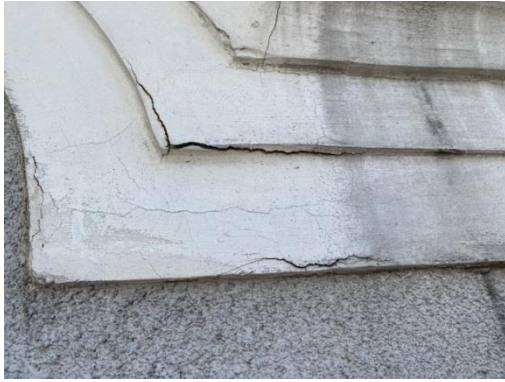
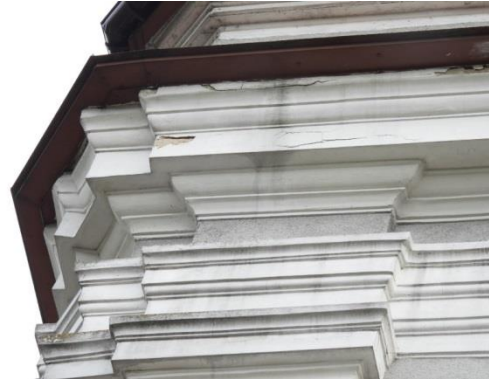
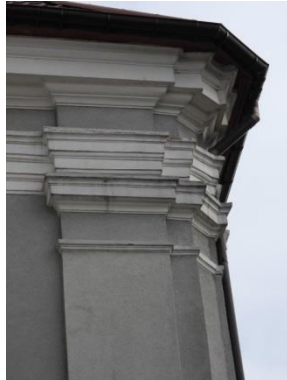
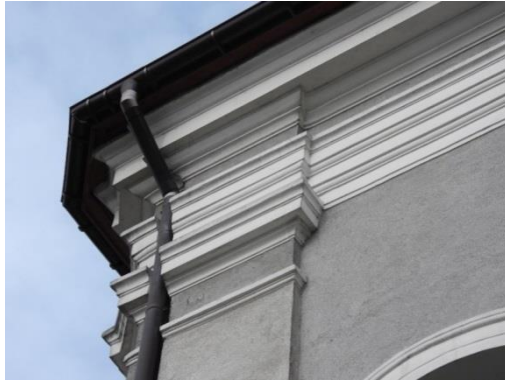
Zacieki, czarny nalot, spękania i rozwarstwienia, ubytki w partiach detalu architektonicznego.

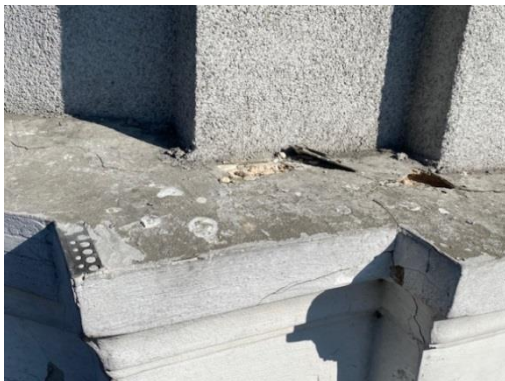
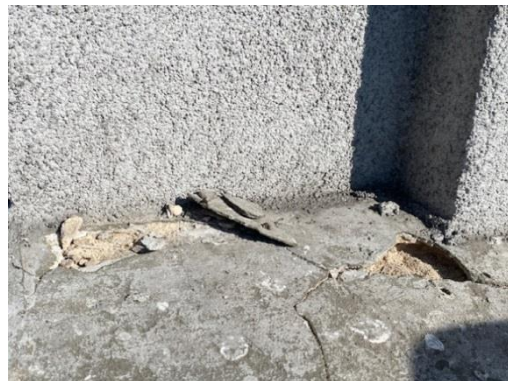
Spękania i odspojenia tynku. Użyte profile aluminiowe.

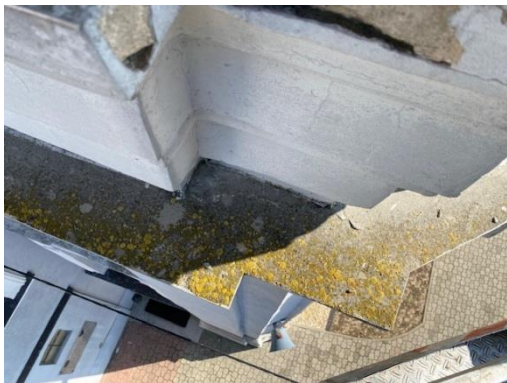
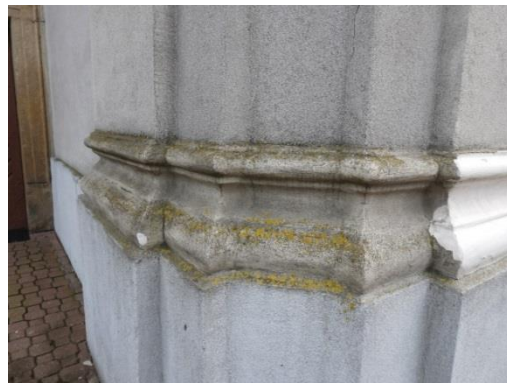
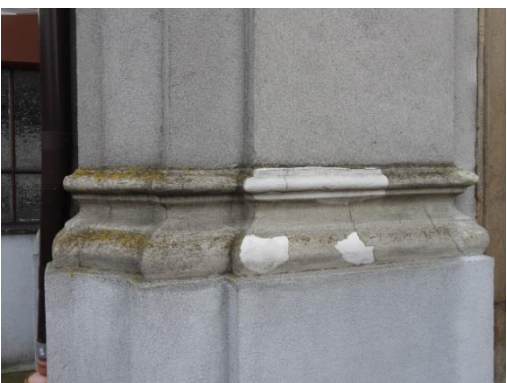
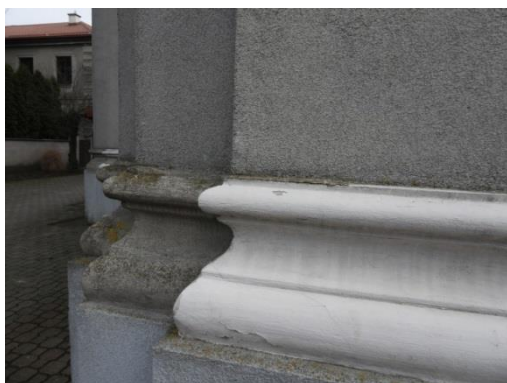
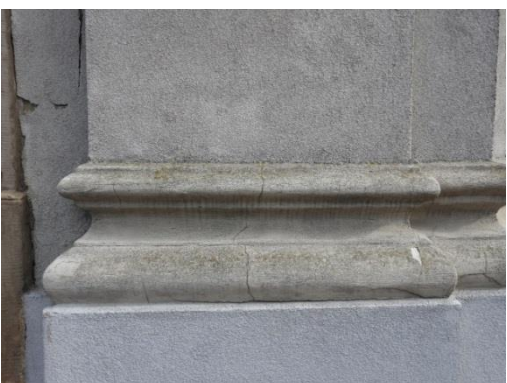
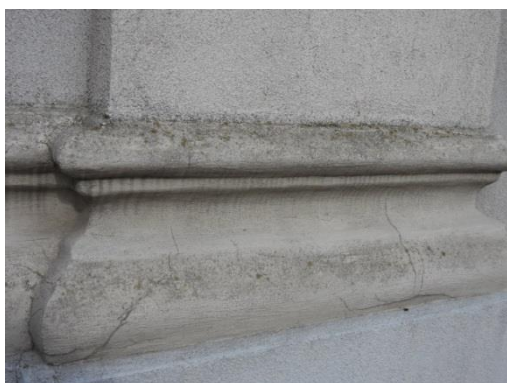
Mikroorganizmy i zabrudzenia na elewacji.
Spękania, odspajający się tynk z ubytkami detali architektonicznych.

18. Dezynfekcja cegieł, tynków i kamiennych stopni wejścia w miejscach porażonych korozją biologiczną np. z użyciem preparatu Biocid BFA firmy Remmers lub równoważnych.

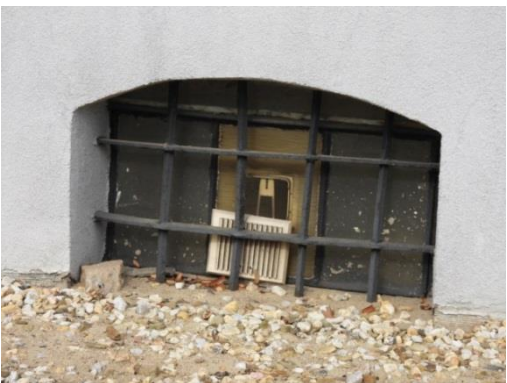
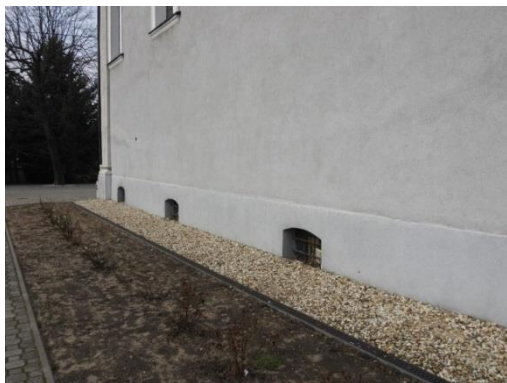
Ograniczona wentylacja wnętrza kościoła. Opaska ze żwirku wokół kościoła.

Obróbka blacharska i żwirów wokół kościoła na etapie wstępnych badań i z punktu widzenia konserwatora nie budzą zastrzeżeń. Konieczne jest jednak przeprowadzenie analiz dotyczących zawilgocenia piwnic – krypt kościoła i ścian krucht oraz nawy wewnątrz kościoła, do znacznej ich wysokości.

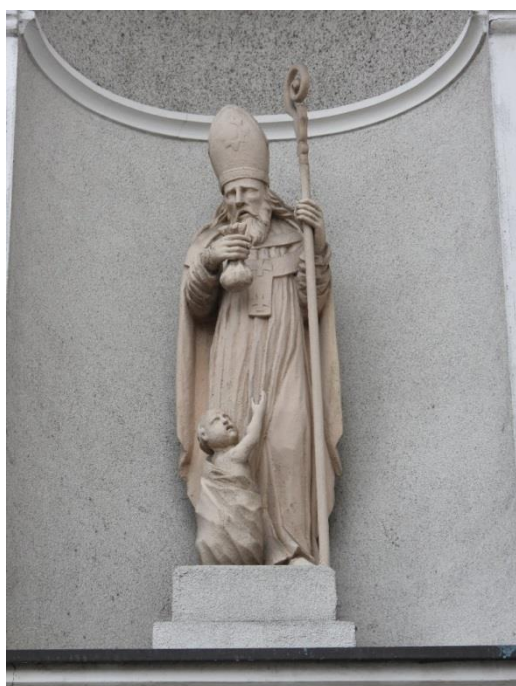
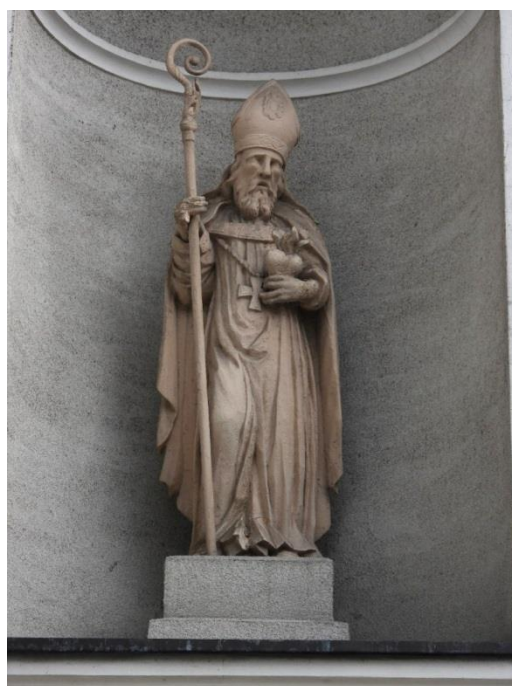
Drewniane rzeźby elewacji.

Drewniane rzeźby były najprawdopodobniej eksponowane bez powłok malarskich. Na najstarszej archiwalnej fotografii widoczne są ciemne nisze i opaski nisz z rzeźbami. Wyglądają na analogiczne w kolorystyce jak portale z piaskowca. Na tym etapie badań nie stwierdzono obecności kamienia (piaskowca), czy ciemnych warstw malarskich w opaskach. Na fotografii mają one również nieco odmienne profilowanie i nie posiadają gzymsu pod parapetem. Podczas prowadzenia prac w obiekcie należy wnikliwie potraktować ten temat i zastanowić się nad zasadnością podobnego rozwiązania kolorystycznego w bieżących pracach przy elewacjach.

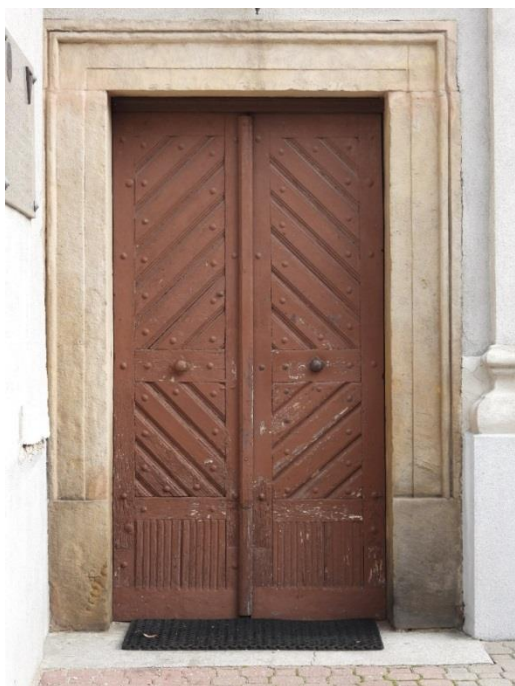
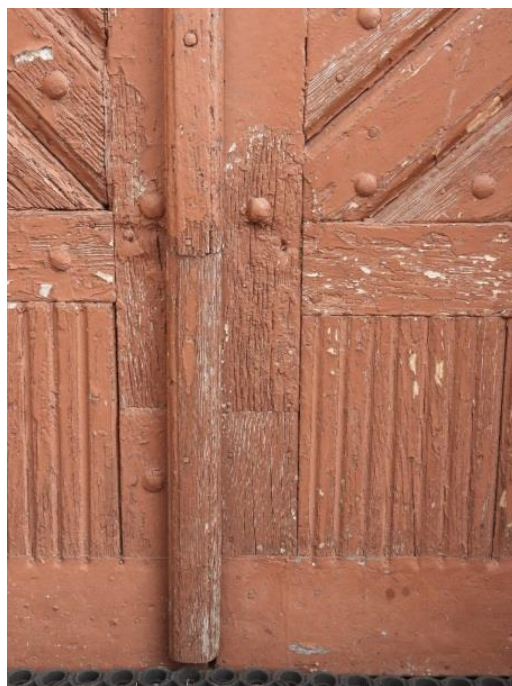
Zniszczenia wtórnej stolarki drzwiowej.

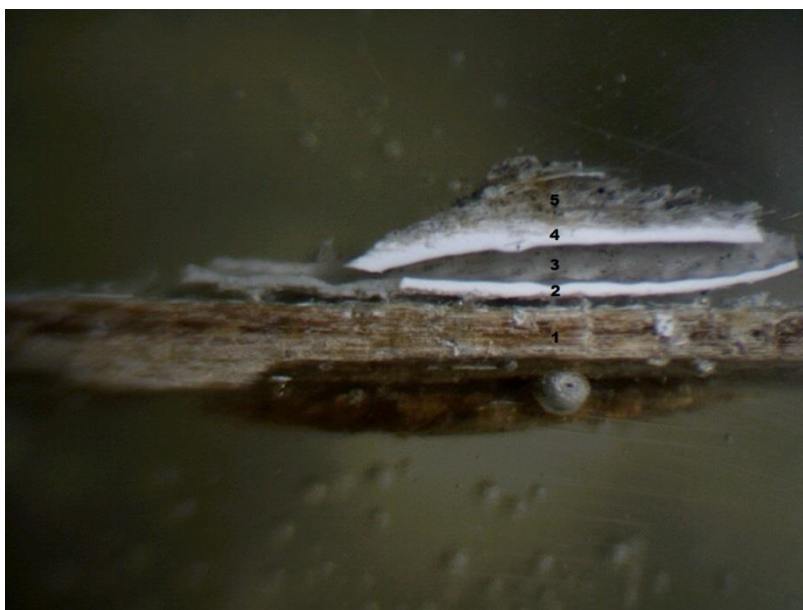
PRÓBKA NR 12.

Gzyms wieńczący, drewniany. W przekroju zidentyfikowano pięć warstw:

- 1 - drewno,
- 2 - biel,
- 3 - przeświecalna, mleczna warstwa,
- 4 - biel,
- 5 - zabrudzenia powierzchniowe

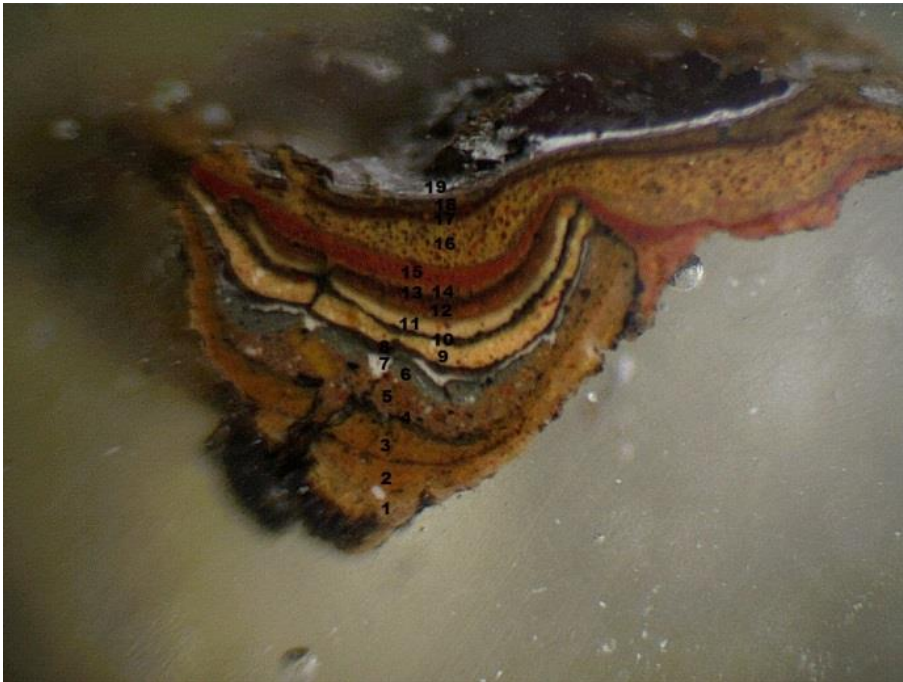
PRÓBKA NR 18.

Stolarka drzwiowa północnej kruchty. W przekroju widoczne liczne warstwy malarskie.

W najstarszej warstwie widoczna ugrowa kolorystyka farby założonej na drewno. Może to być oryginalna kolorystyka, która nawiązywała do kolorystyki piaskowca, z którego wykonano portale.

Portale w elewacji zachodniej, wykonane z piaskowca, należy w pełni odrestaurować. Zachowana stolarka drzwiowa krucht bocznych była najprawdopodobniej malowana w kolorystyce piaskowca i po usunięciu wtórnych nawarstwień, napraw stolarskich i wzmocnieniu strukturalnym, konieczne jest podjęcie decyzji o sposobie przeprowadzenia prac restauratorskich, a przede wszystkim sposobie opracowania jej powierzchni. Wskazane jest malowanie jednobarwne w najstarszej zachowanej kolorystyce (piaskowiec) z malowaniem metaloplastyki, w postaci uchwyty, na których stwierdzono ciemną barwę turkus. Wtórna stolarka drzwiowa głównego wejścia zakłóca spójny, estetyczny wygląd zabytkowej formy trzech portali elewacji. Docelowo wskazana jest jej wymiana na nową, zaprojektowaną i wykonaną na podstawie zachowanej stolarki drzwi bocznych krucht. Projekt zatwierdzony przez WUOZ w Łodzi.

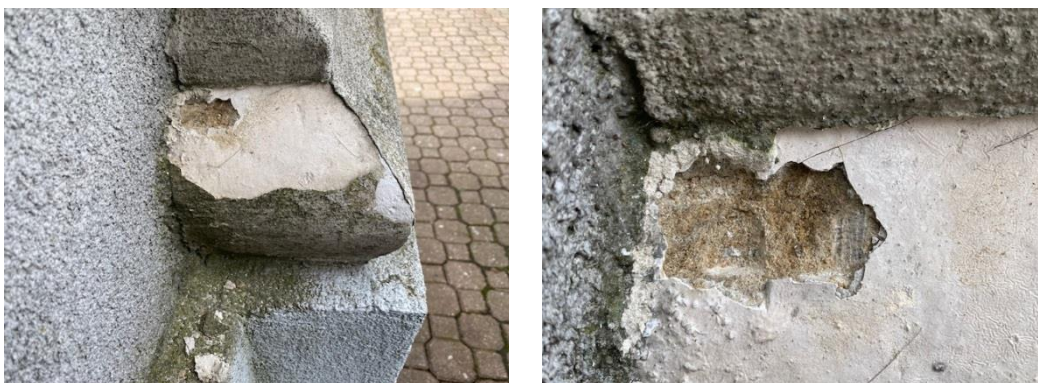
W odkrywce i jej poszerzeniu widoczny pierwotny tynk z jasną warstwą białego wymalowania oraz wtórne nawarstwienia.

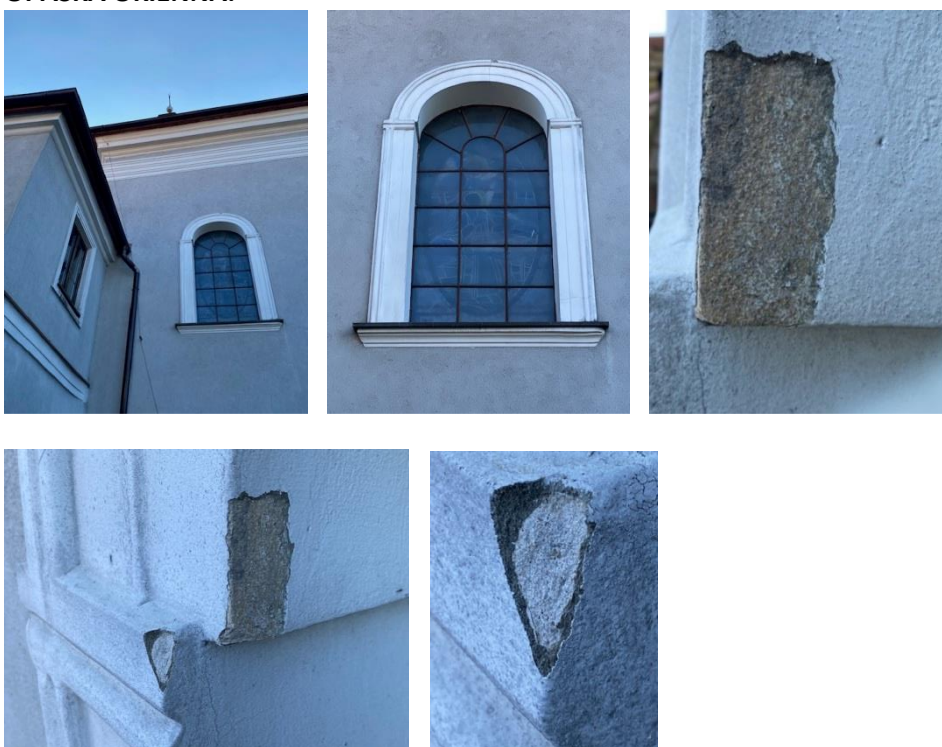
W odkrywce wyraźnie widoczny jest pierwotny tynk, warstwa malarska w kolorze bieli i wtórna warstwa cementowego tynku malowan abiałymi farbami.

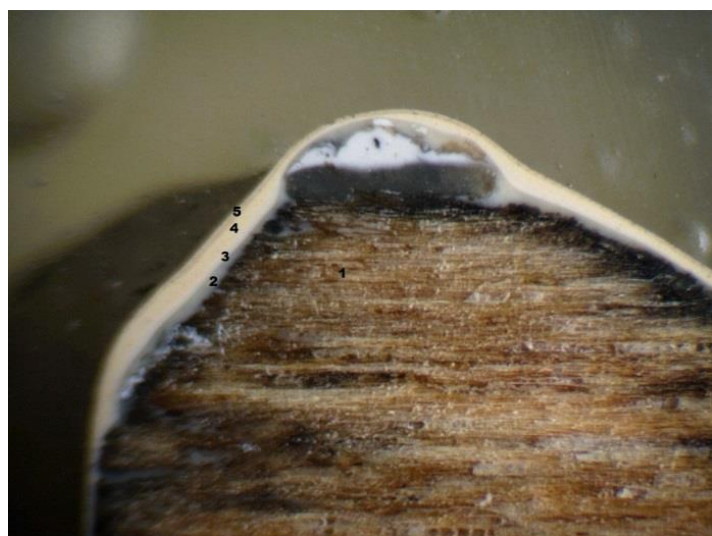
Obecność nawarstwień bezpośrednio na drewnie sugeruje, iż rzeźba nie była malowana.

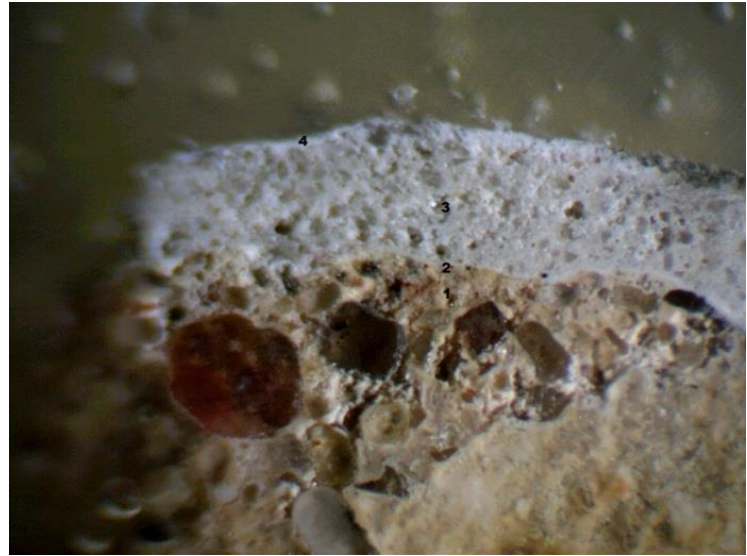
- 1 - tynk mineralny, żółto-różowawy w odcieniu, z kruszywem o różnej frakcji,
- 2 – biała warstwa malarska,
- 3 – jasny tynk,
- 4 – jasna warstwa malarska, wierzchnia (obecnie zabrudzona, popękana)

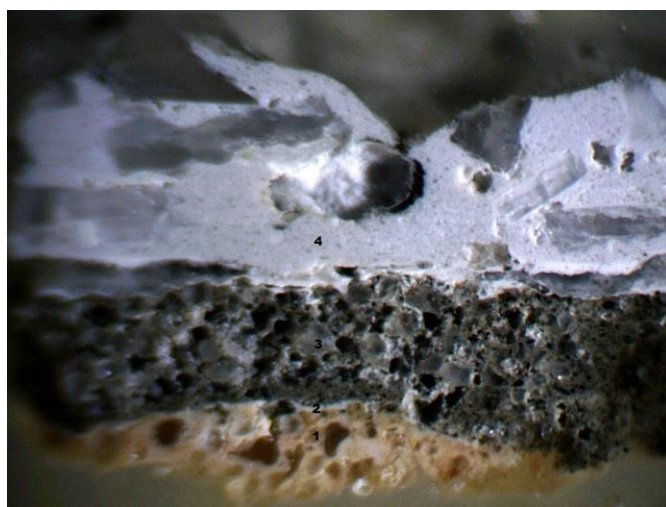
- 1 - tynk mineralny, żółto-różowawy w odcieniu, z kruszywem o różnej frakcji,
- 2 – cienka warstwa bieli,
- 3– szary tynk cementowy,
- 4 – tynk wierzchni „baranek”.

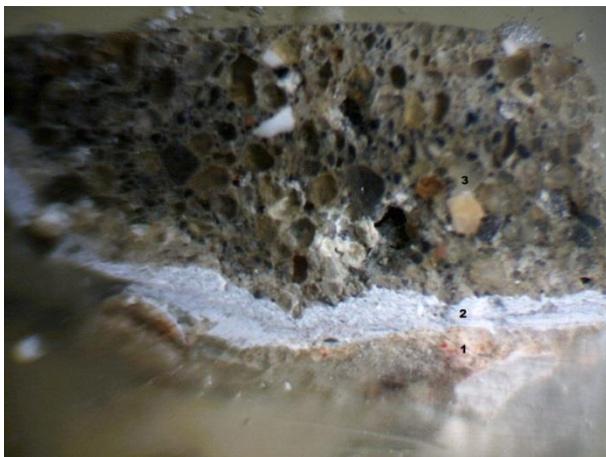
Różowa barwa pojawia się w odkrywkach ścian wykonanych w partii cokółowej budynku.
