BADANIA KONSERWATORSKIE

KOŚCIÓŁ PW. WNIEBOWZIĘCIA NAJŚWIĘTSZEJ MARYI PANNY W RAWIE MAZOWIECKIEJ

Łódź, kwiecień 2024

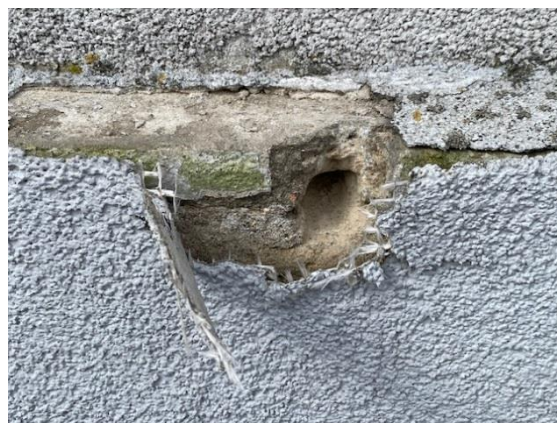
Stałe zawilgocenie stanowi doskonałe warunki dla rozwoju mikroorganizmów tj. glony, grzyby, mchy i porosty. Wydzielają one kwasy organiczne, które choć są słabsze od nieorganicznych, także niszczą strukturę muru. Porastając powierzchnię przyczyniają się również do jej zawilgacania. Glony i porosty powodują zniszczenia mechanicznie poprzez wrastanie w szczeliny tynku. Odspojony tynk wykrusza się i odpada. Zmieniają także kolorystykę powierzchni. Zielony i żółty nalot na powierzchni elewacji obiektu świadczy o rozwoju mikroorganizmów.

Widoczny wykwit mikroorganizmów pod siatką i tynkiem akrylowym.

18. Dezynfekcja cegieł, tynków i kamiennych stopni wejścia w miejscach porażonych korozją biologiczną np. z użyciem preparatu Biocid BFA firmy Remmers lub równoważnych.

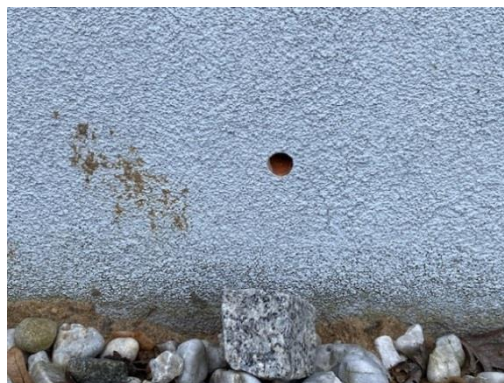
Odkrywki ściany wschodniej zakrystii i kolejny zaobserwowany odwiert w przyziemiu.
