BADANIA KONSERWATORSKIE

KOŚCIÓŁ PW. WNIEBOWZIĘCIA NAJŚWIĘTSZEJ MARYI PANNY W RAWIE MAZOWIECKIEJ

Łódź, kwiecień 2024

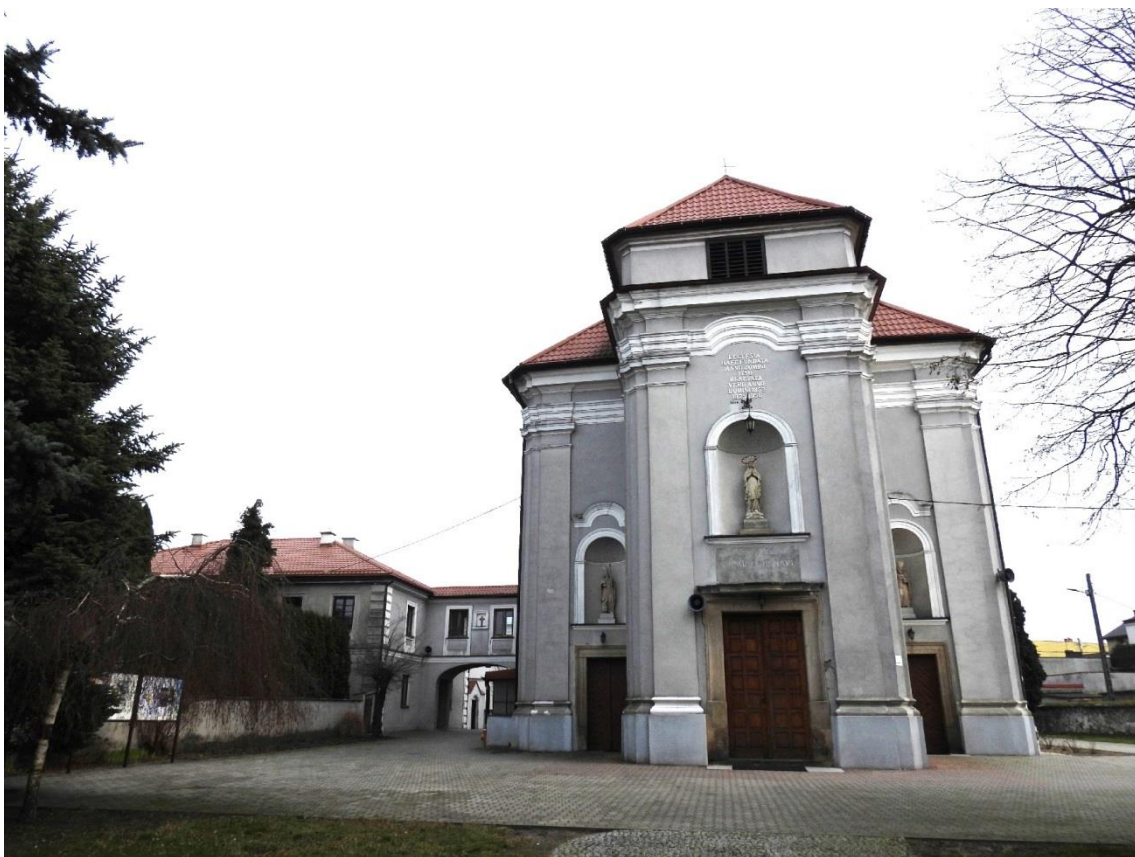
Elewacja zachodnia z wejściem głównym kościoła.

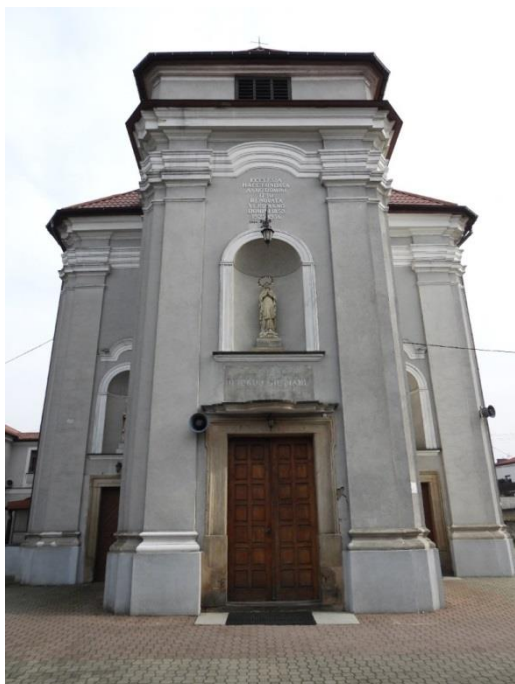
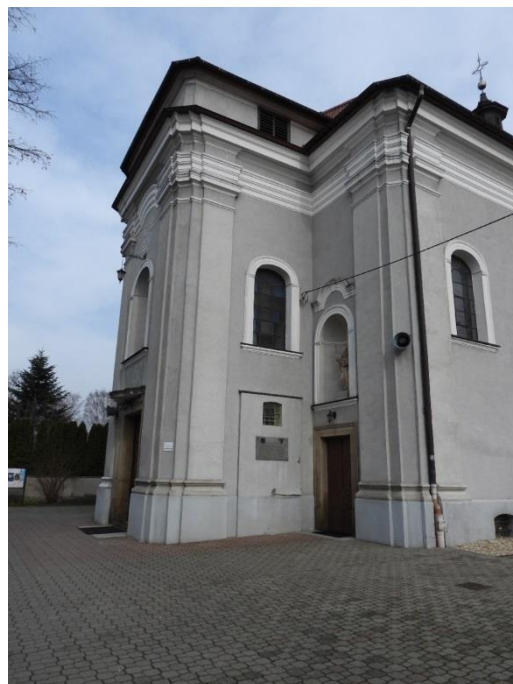
Elewacja zachodnia i południowa.

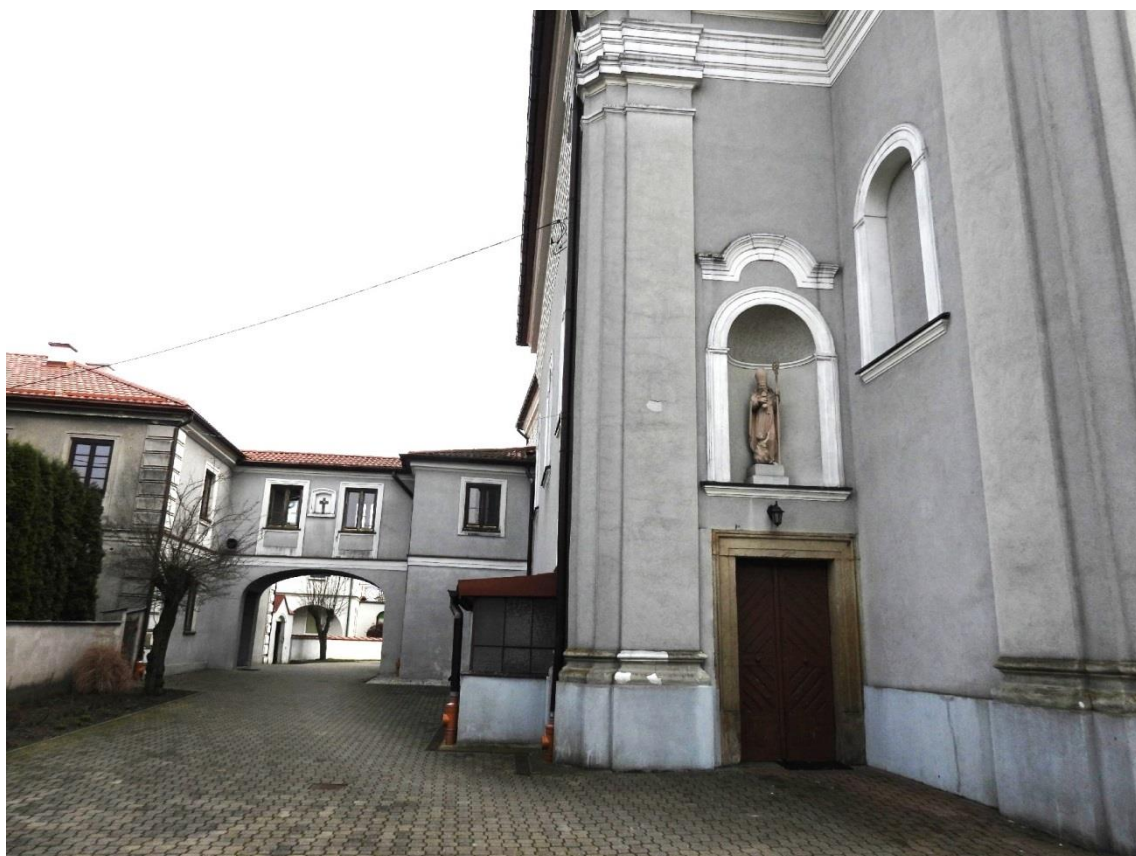
Elewacja zachodnia z cofniętym przed bryłą wieży fasadowej wejściem do krużdy strony północnej kościoła.

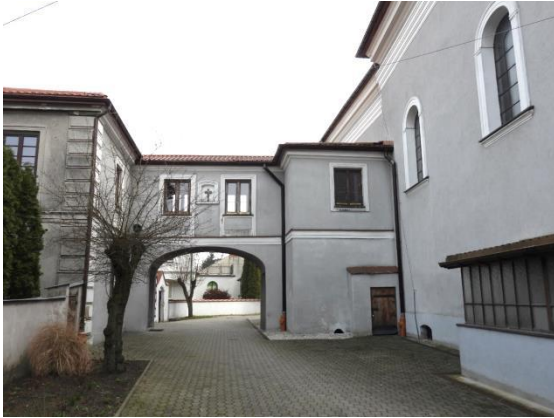
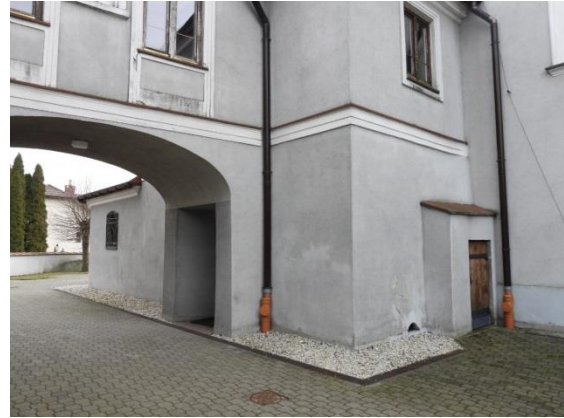
Łącznik północnej strony kościoła z klasztorem. Elewacja zachodnia. Zakrystia.

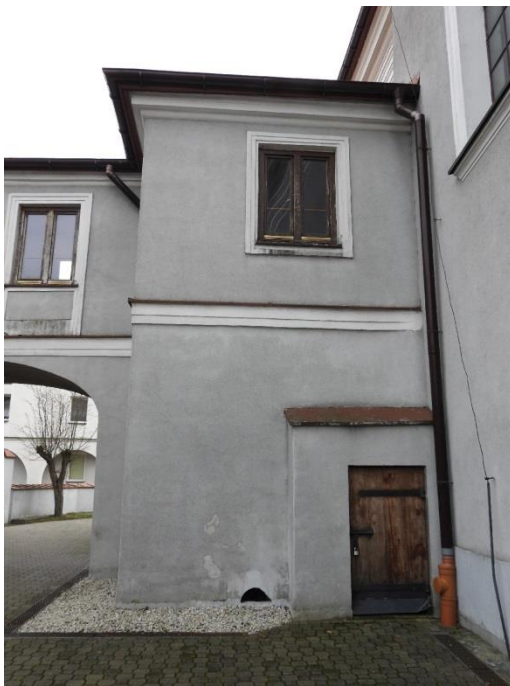
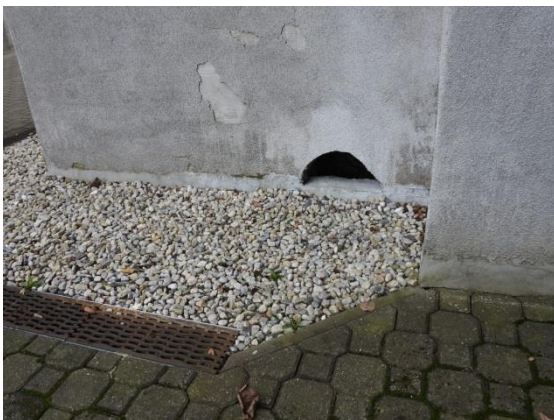
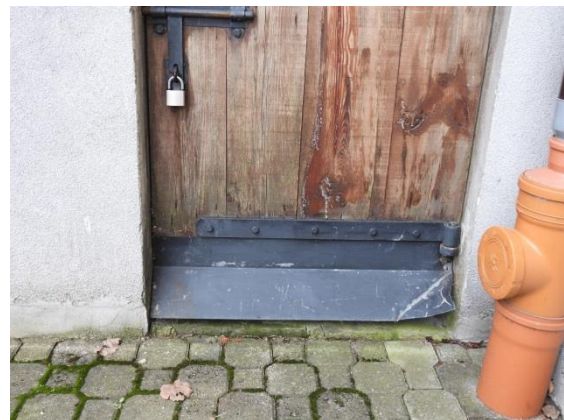
Wejście gospodarcze w elewacji zachodniej prostokątnej bryły budynku kościoła mieszczącej zakrystię.

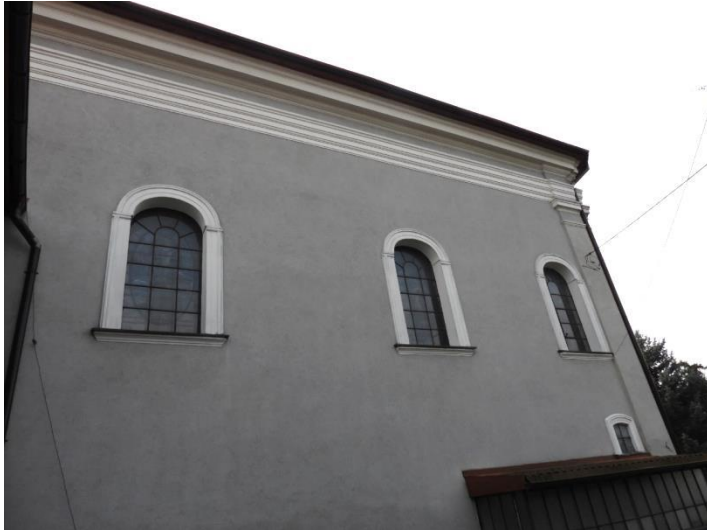
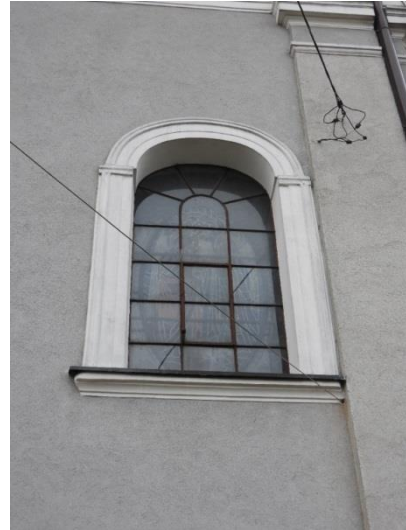
Elewacja północna kościoła. Szklenie zabezpieczające od zewnątrz witraże kościoła.

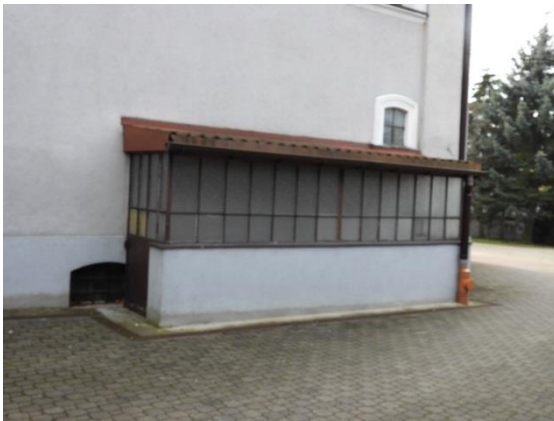
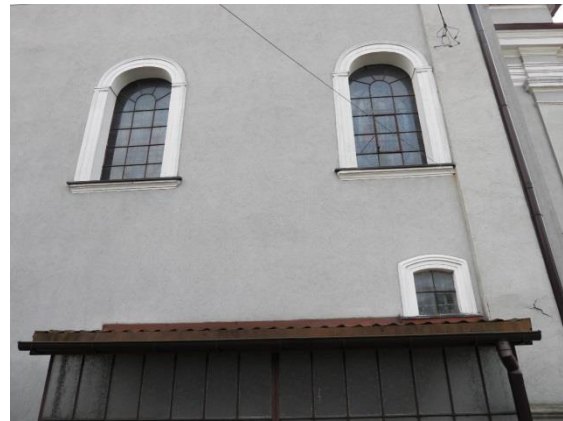
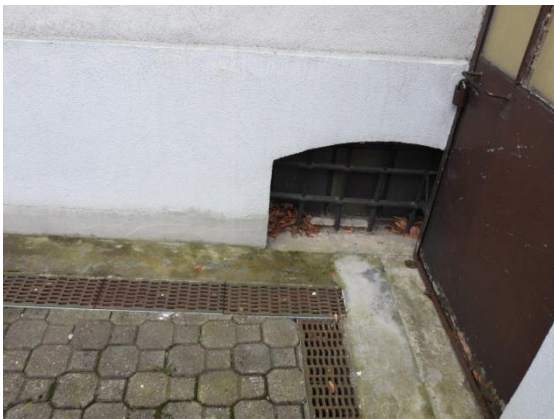
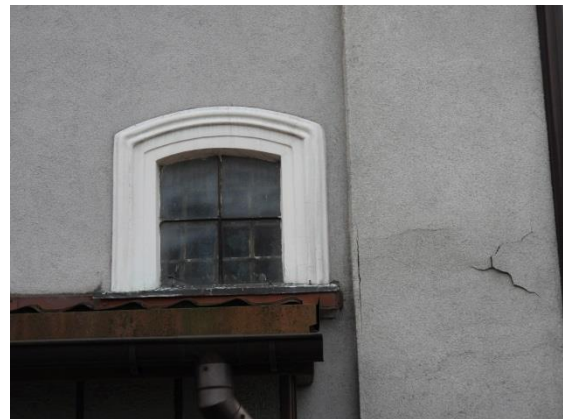
Dobudowane zadaszenie zejścia do krypt - piwnic kościoła.

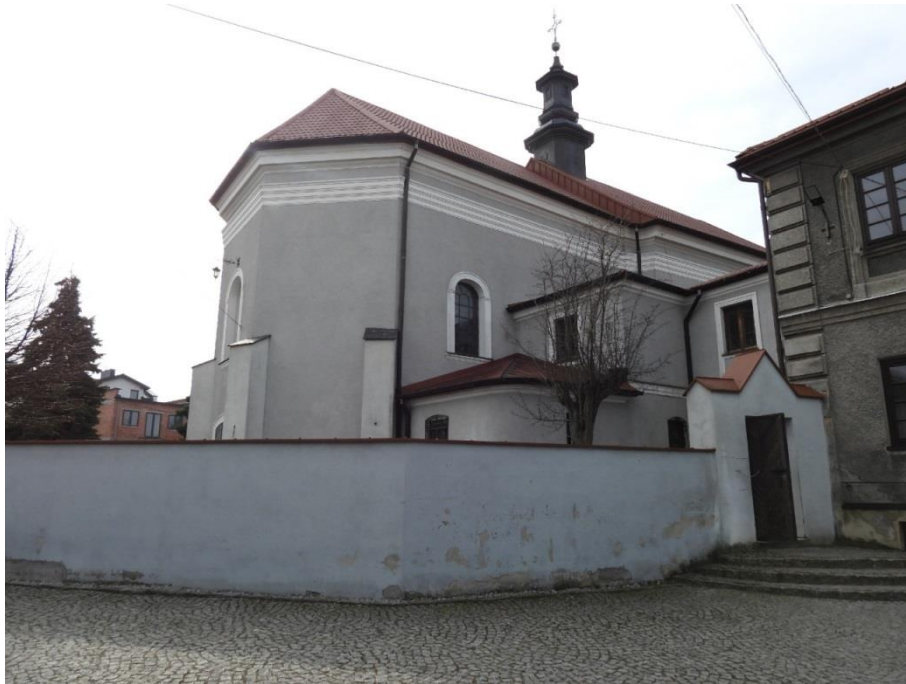
Elewacja północna i wschodnia kościoła z widocznym klaszturem i parkanem.

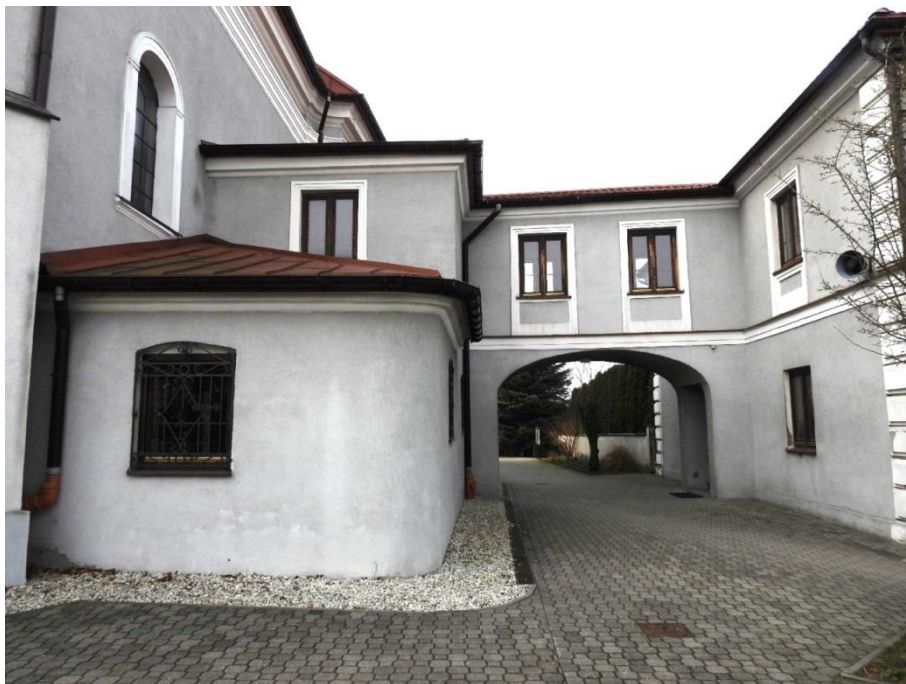
Strona północna kościoła. Elewacje wschodnie kościoła i łącznika.

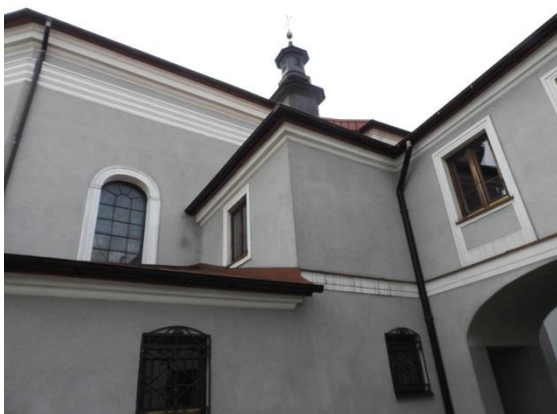
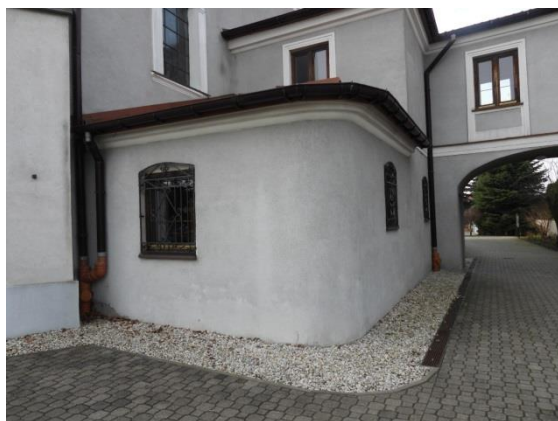
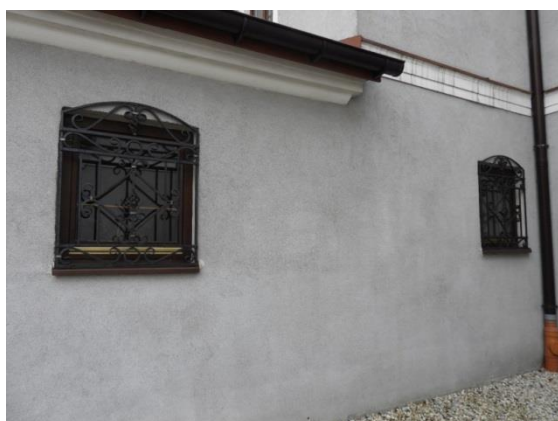
Okno nawy nad zakrystią, okno łącznika i okna zakrystii.

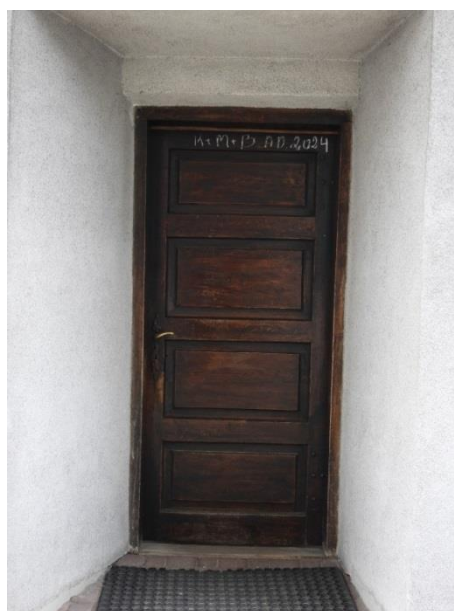
Wtórne okna i drzwi zakrystii.

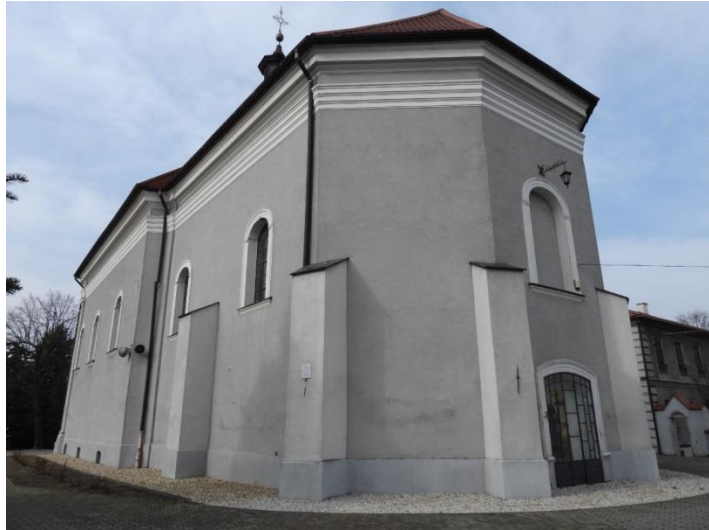
Elewacja wschodnia i południowa kościoła.

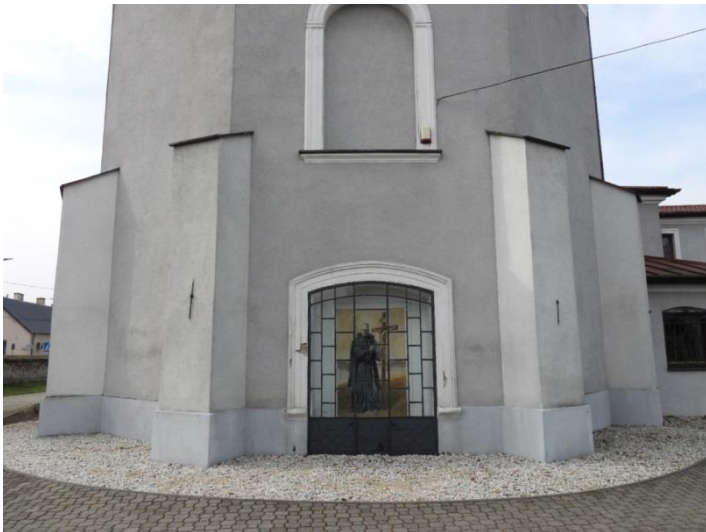
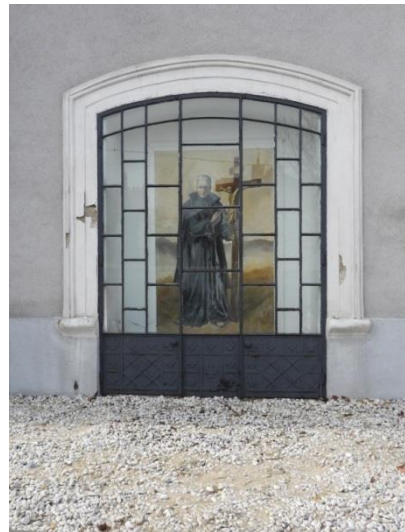
Elewacja wschodnia kościoła z niszą z obrazem, zabezpieczoną kratą ze szkleniem.

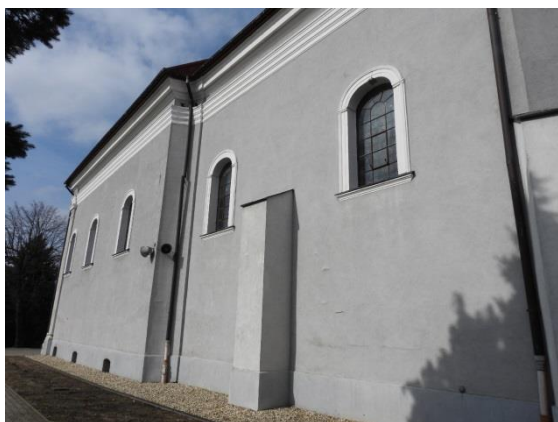
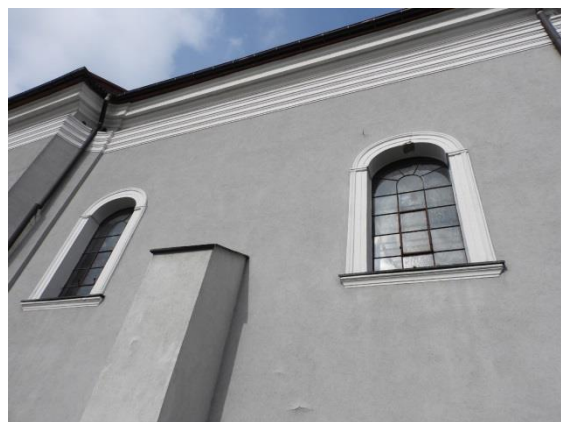
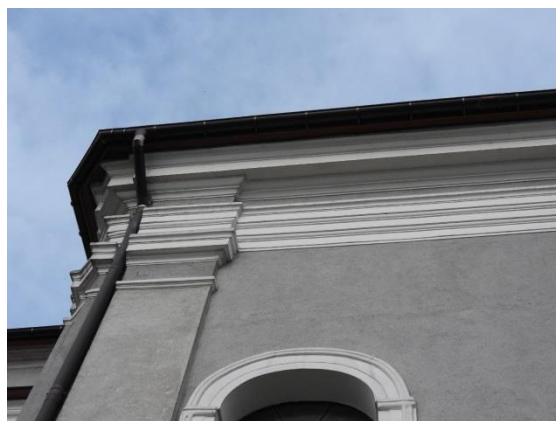
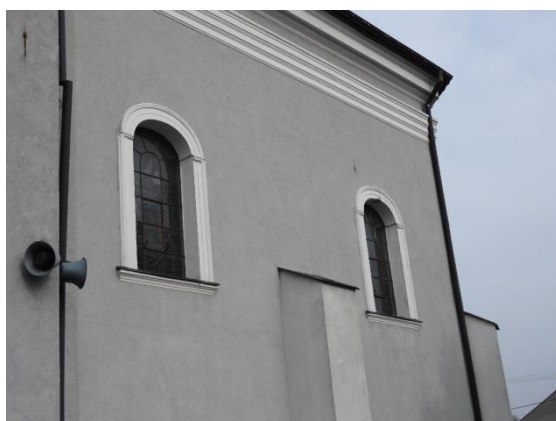
Elewacja południowa kościoła i jej poszczególne części.

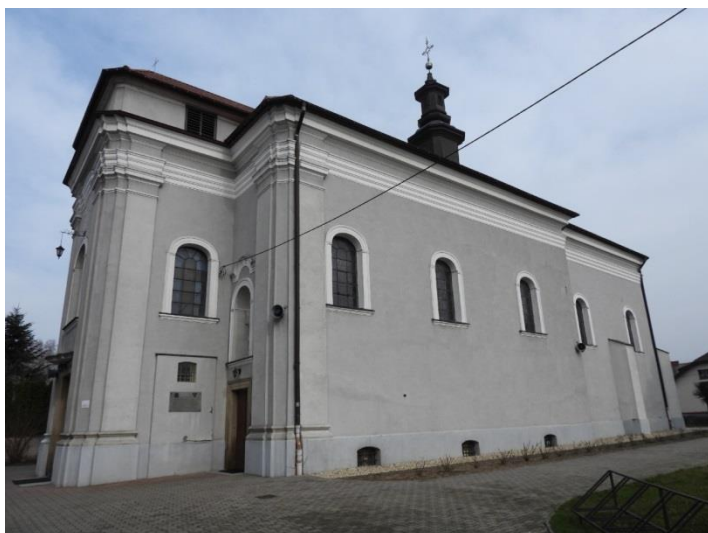
Elewacje południowa i zachodnia kościoła. Sygnaturka.

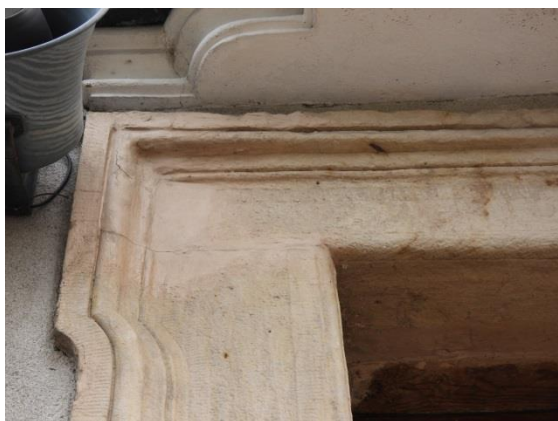
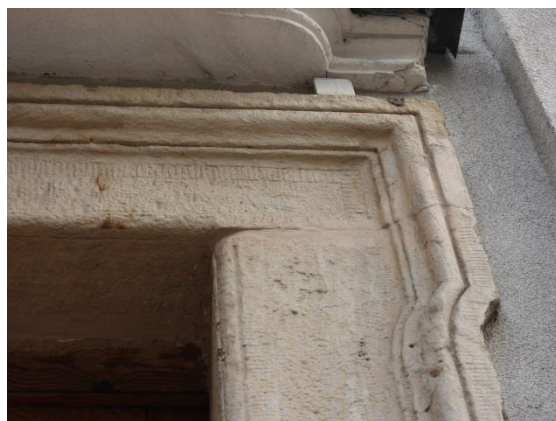
Kamienne portale z ubytkami i uzupełnieniami kamienia w postaci barwionych kitów.

Lokalne uzupełnienia piaskowca.

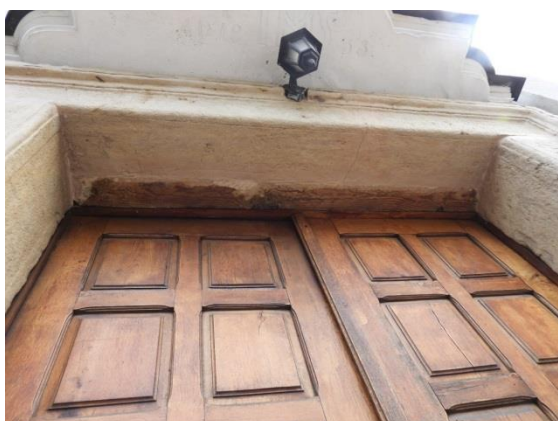
Stolarka drzwiowa z licznymi uszkodzeniami mechanicznymi. Wtórna stolarka zakłóca spójny, estetyczny wygląd zabytkowej formy trzech portali elewacji. Zniszczona zewnętrznie w skutek działania niszczących czynników atmosferycznych. Zachowana stolarka drzwi krucht z dużą ilością

Zniszczenia wtórnej stolarki drzwiowej.

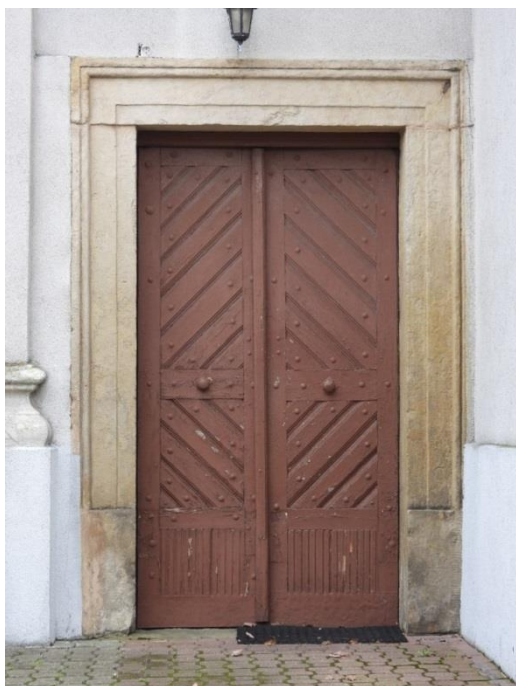
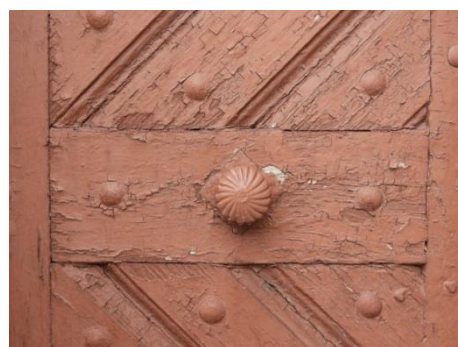
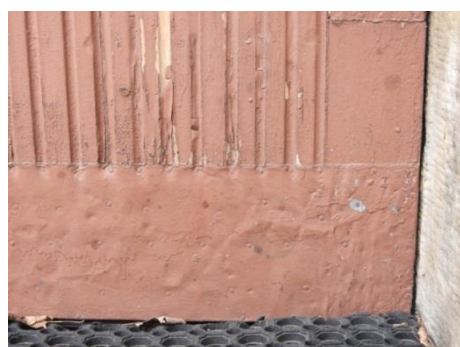
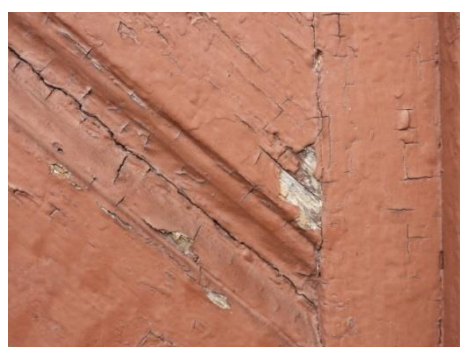
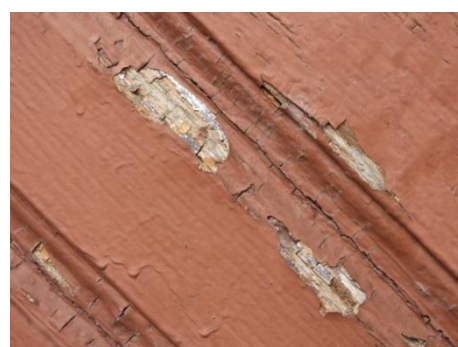
warstw wtórnych nawarstwień zacierających ślad stolarskiego opracowania drewna. Farba jest silnie złuszczone, z ubytkami. Odstonięte drewno ulega korozji.

Stolarka oryginalnych drzwi kruchty kościoła.

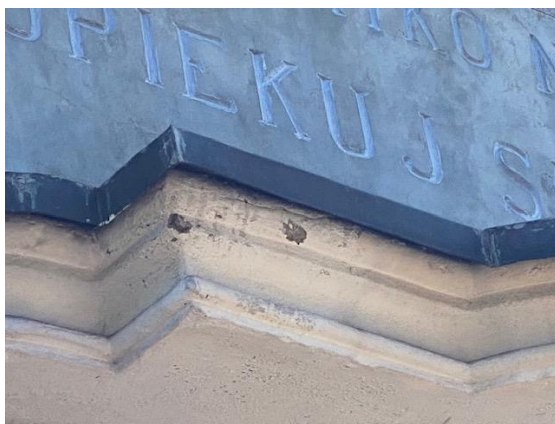
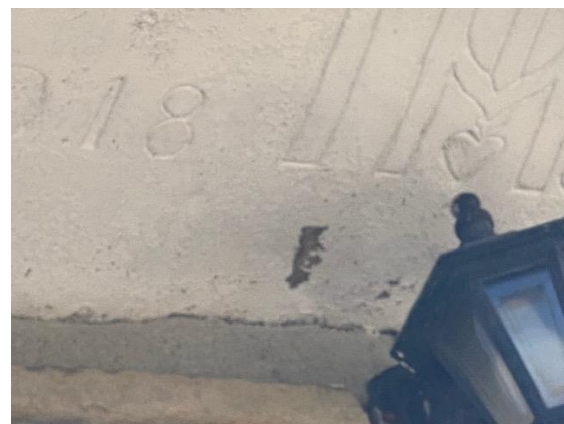
Na elewacji inskrypcja z informacjami dotyczącymi budowy i renowacji kościoła ponad niszą i tablica z piaskowca z wykutymi literami inskrypcji poniżej niszy.

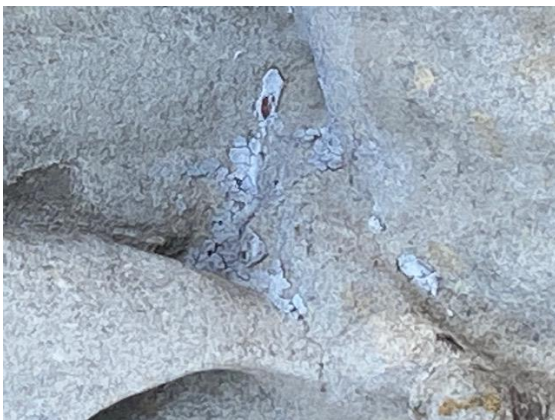
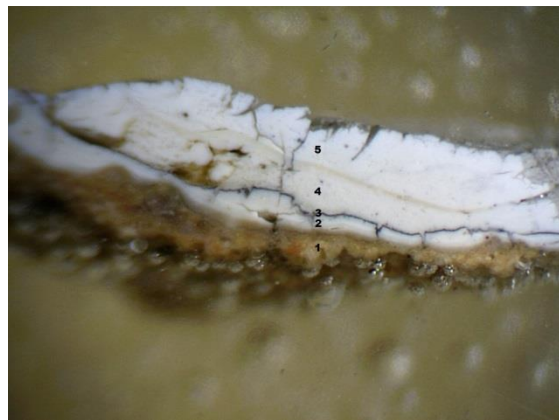
PRÓBKA NR 14.

Rzeźba kamienna (wapień), wtórnie malowana, na postumencie z piaskowca z wykutą inskrypcją.

Rzeźba Marii, kamienna. W przekroju zidentyfikowano pięć warstw:

- 1 – kamień (wapień pińczowski),
- 2 – biała warstwa malarska,
- 3 – zabrudzenia,
- 4 – é cru,
- 5 – biała warstwa.

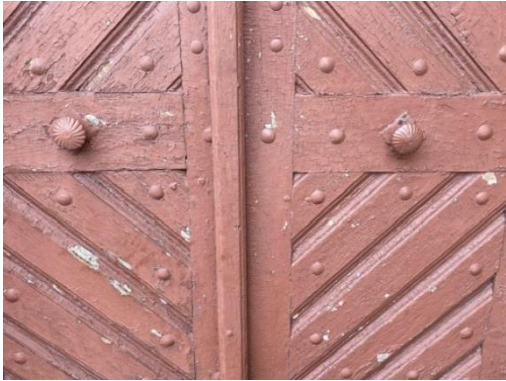
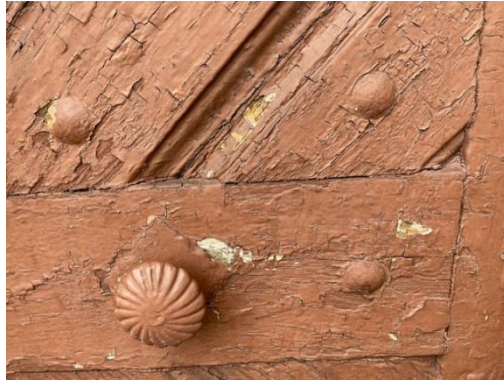
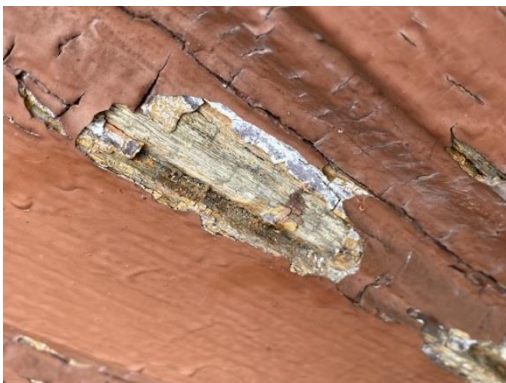
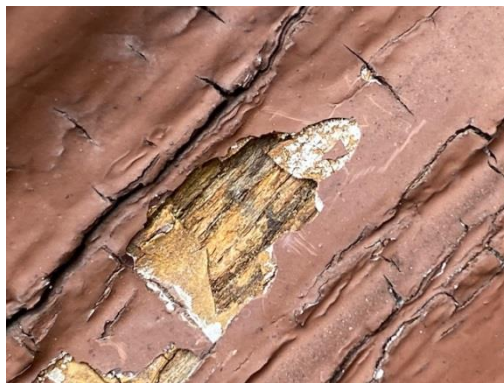
ODKRYWKI NA DREWNIIE:

Stolarka drzwiowa północnej kruchty. W przekroju widoczne liczne warstwy malarskie.

W najstarszej warstwie widoczna ugrowa kolorystyka farby założonej na drewno. Może to być oryginalna kolorystyka, która nawiązywała do kolorystyki piaskowca, z którego wykonano portale.

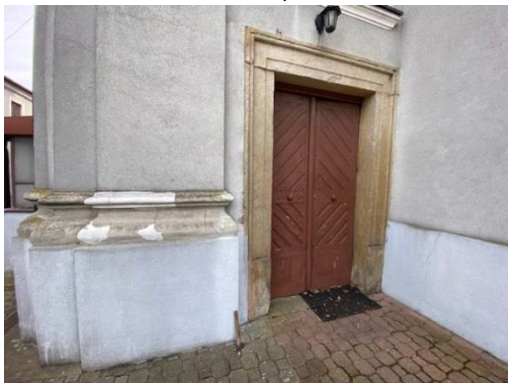
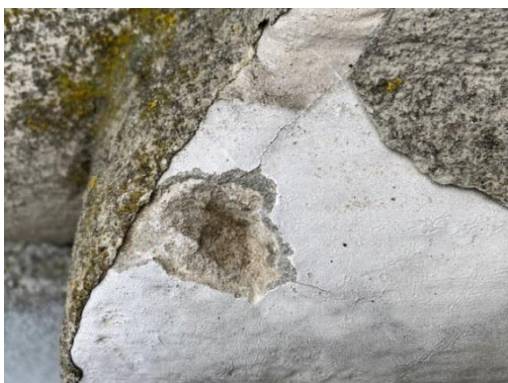
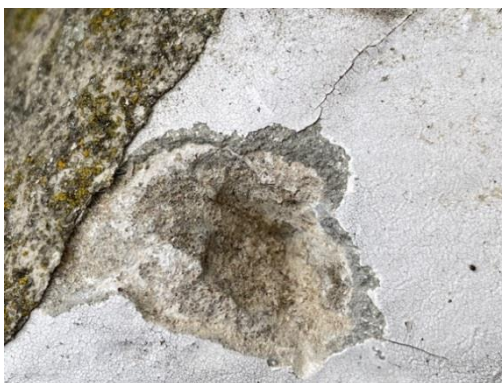
ELEWACJA ZACHODNIA, WEJŚCIE DO KRUCHTY PÓŁNOCNEJ – COKÓŁ:

W odkrywce widoczny pierwotny tynk z jasną kolorystyką bieli i liczne nawarstwienia w postaci cementowej zacierki, białych warstw malarskich i tynku wierzchniego, cementowego.

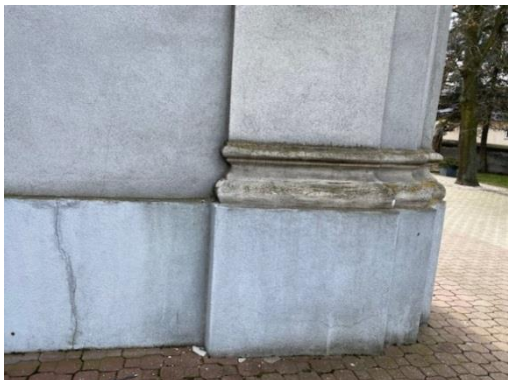
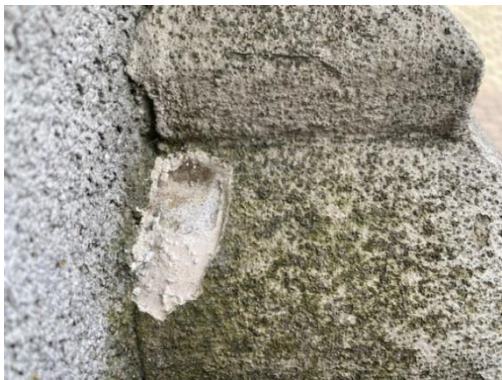
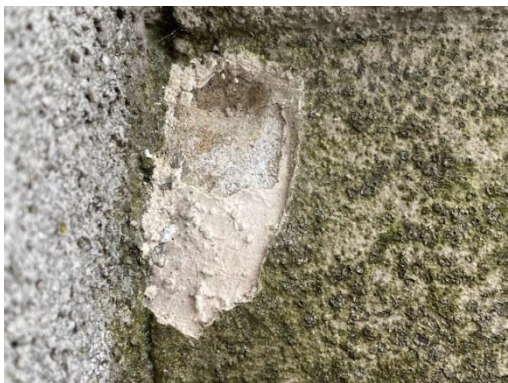
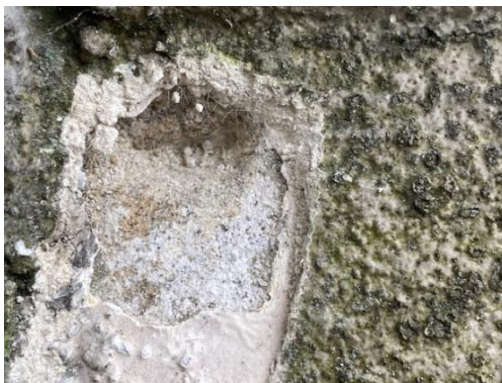
ELEWACJA PÓŁNOCNA WEJŚCIA GŁÓWNEGO KOŚCIOŁA – COKÓŁ:

W odkrywce i jej poszerzeniu widoczny pierwotny tynk z jasną warstwą białego wymalowania oraz wtórne nawarstwienia.

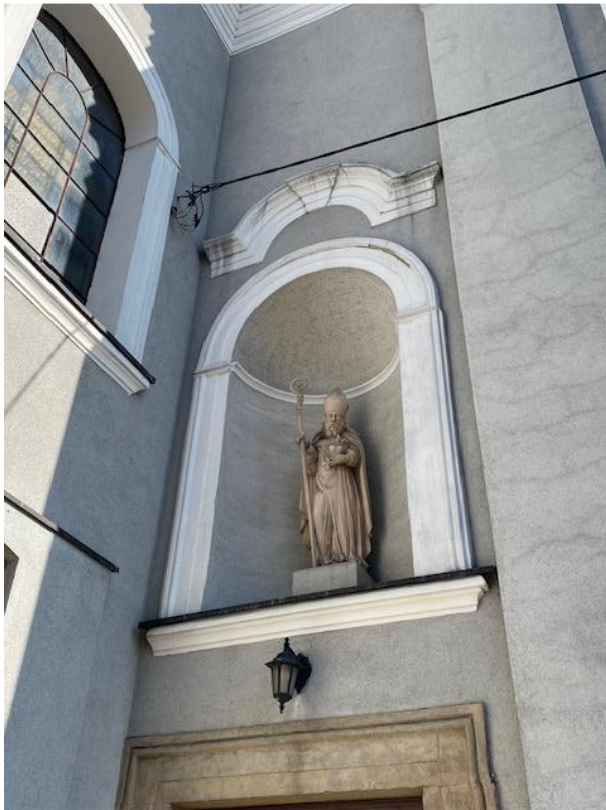
PRÓBKA NR 6.

Gzyms nad niszą. W przekroju widoczne cztery warstwy:

- 1 - tynk mineralny, żółto-różowawy w odcieniu, z kruszywem o różnej frakcji,
- 2 – cienka warstwa bieli,
- 3 – jasny tynk,
- 4 – biała warstwa malarska.

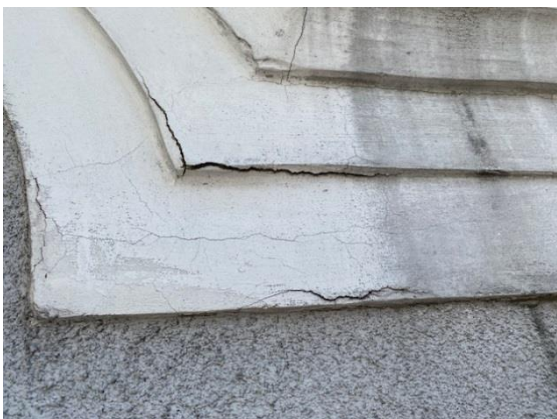
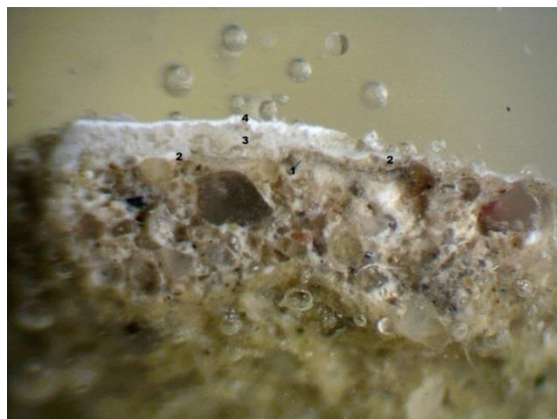
PRÓBKA NR 7.

Opaska niszy, góra.

W przekroju cztery warstwy:

- 1 - tynk mineralny, żółto-różowawy w odcieniu, z kruszywem o różnej frakcji (widoczne okruchy ugru i czerwieni na spodzie),
- 2 – cienka warstwa bieli,
- 3 – jasny tynk,
- 4 – biała warstwa malarska.

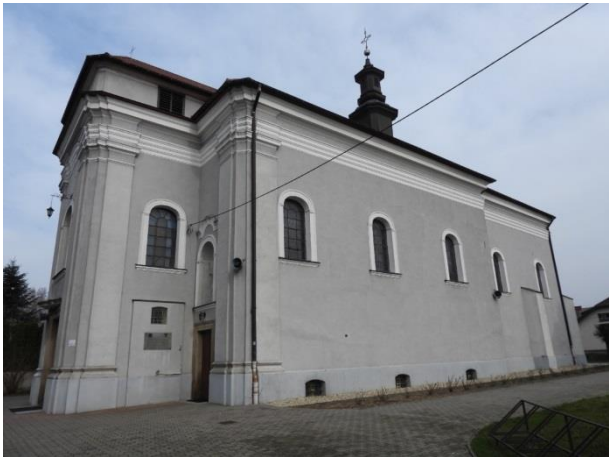
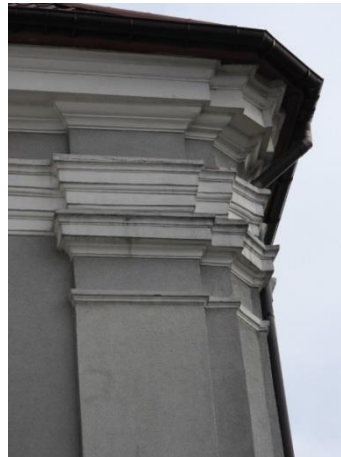
PRÓBKA NR 1.

Elewacja południowa, gzyms dolny – góra.

W naszlifie pięć warstw:

- 1 – tynk,
- 2 – zabrudzenia,
- 3 – biała warstwa malarska,
- 4 – tynk,
- 5 – biała warstwa malarska.

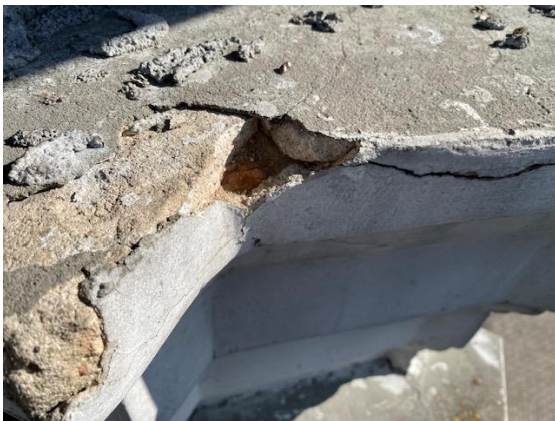
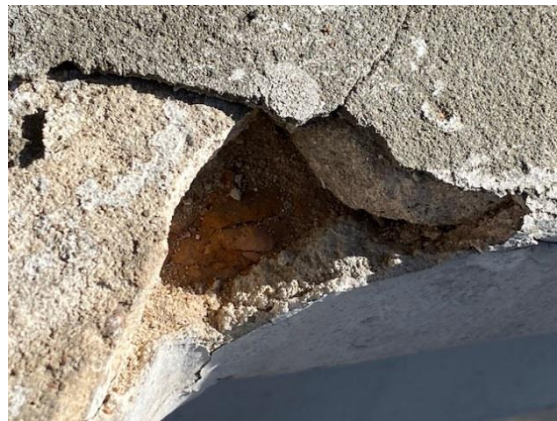
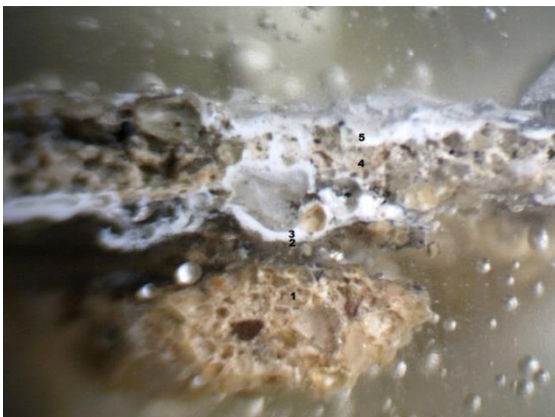
PRÓBKA NR 2.

Ściana między gzymsami.

Wierzchni tynk, współczesny, z fakturą. W trakcie preparowania próbki wierzchnie warstwy odspoiły się, naszlifowano z warstw położonych na spodzie.

- 1 – tynk mineralny, żółto-różowawy w odcieniu, z kruszywem o różnej frakcji,
- 2 – cienka warstwa bieli,
- 3 – jasna warstwa tynku (?),
- 4 – szary tynk cementowy.

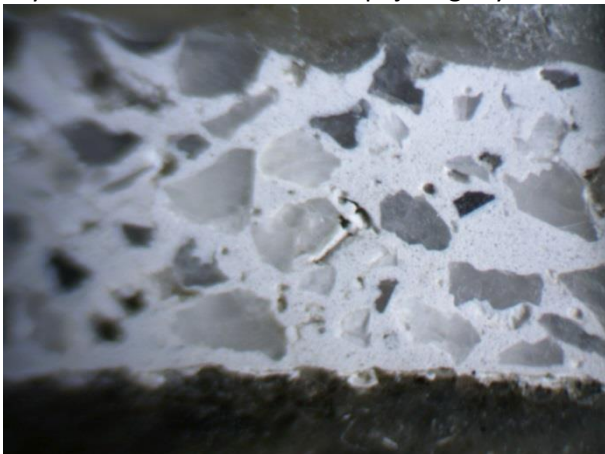
PRÓBKA NR 3.

Gzyms górny.

- 1 - tynk mineralny, żółto-różowawy w odcieniu, z kruszywem o różnej frakcji,
- 2 – biała warstwa malarska,
- 3 – jasny tynk,
- 4 – jasna warstwa malarska, wierzchnia (obecnie zabrudzona, popękana)

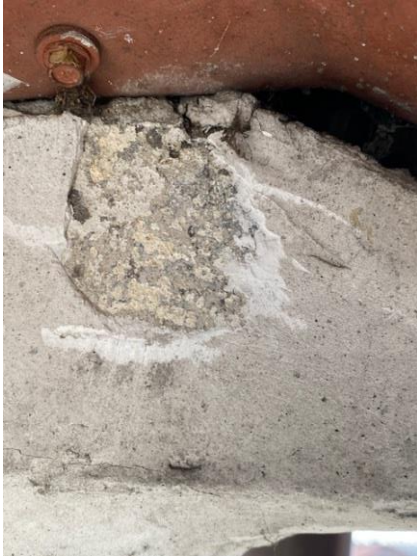
PRÓBKA NR 4.

Gzyms górny, narożnik.

W naszlifie zaobserwowano 7 warstw:

- 1 - tynk mineralny, żółto-różowawy w odcieniu, z kruszywem o różnej frakcji,
- 2 – cienka warstwa zabrudzeń,
- 3 – jasnożółta warstwa,
- 4 - cienka warstwa zabrudzeń,
- 5 – biała warstwa malarska,
- 6 – jasny tynk,
- 7 - biała warstwa malarska.

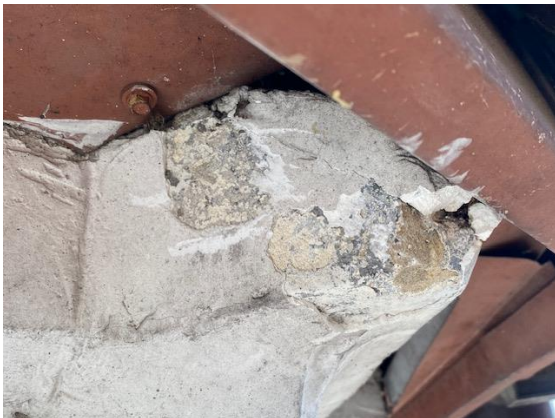
PRÓBKA NR 4 A.

Gzyms górny, narożnik.

W naszlifie zaobserwowano 4 warstwy:

- 1 - tynk ciemny (cementowy?),
- 2 - beżowa,
- 3 - ugrowa,
- 4 - biała

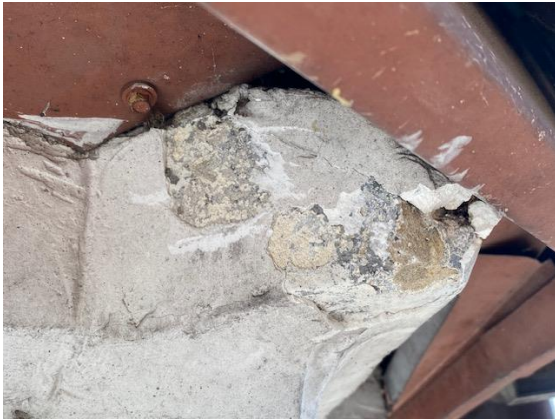
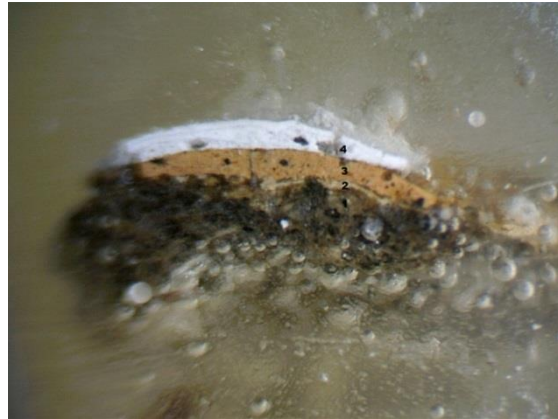
Warstwa ugrowa jest najprawdopodobniej wtórna i powtarza się w kilku miejscach elewacji. Założona jest na innym tynku niż w pozostałych próbkach. Jest to szary tynk cementowy, który występuje jako warstwa wtórna w większości próbek.

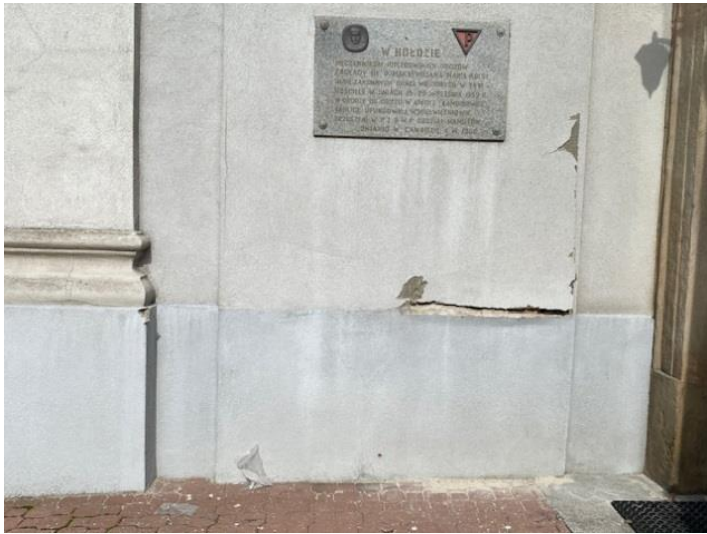
PRÓBKA NR 10.

Narożnik cokółu z bardzo twardą zaprawą pierwotnego narzutu.

W naszlifie zaobserwowano 3 warstwy:

- 1 - różowa,
- 2 – biała,
- 3 - tynk cementowy

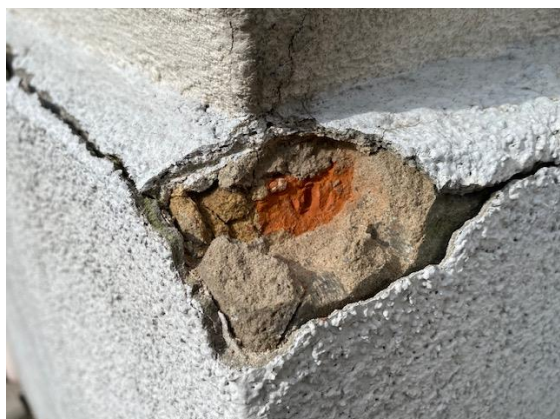
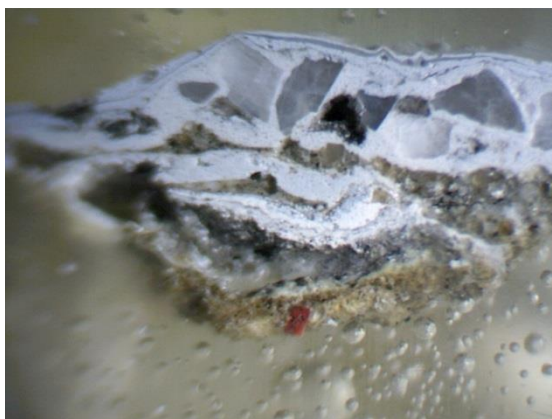
W odkrywce analogiczny układ warstw partii cokołu. W naszlifie trudny do ustalenia.

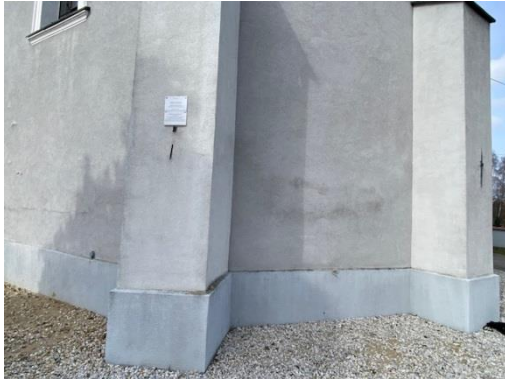
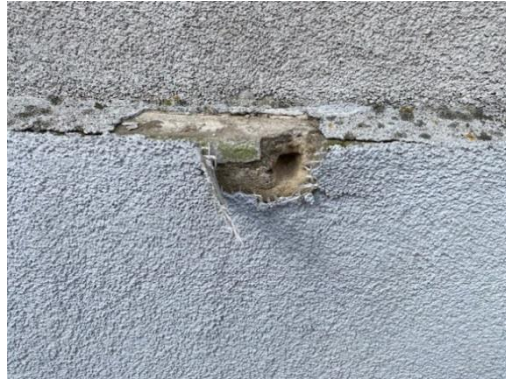
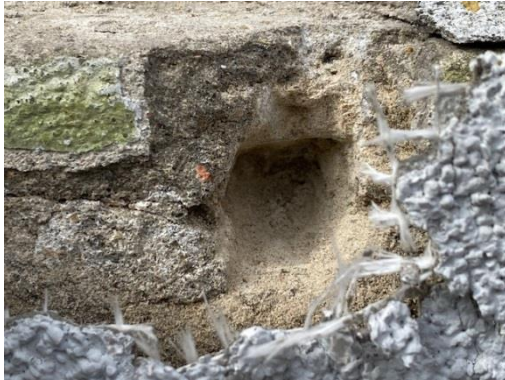
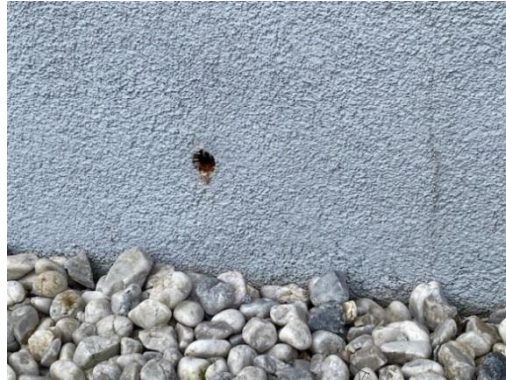
W odkrywkach cokołu analogiczny układ warstw. Wykonane nawierty w przyziemi elewacji.

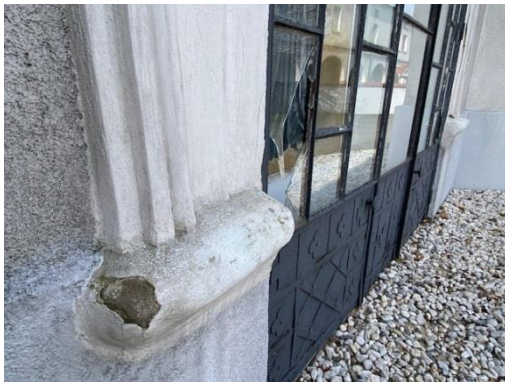
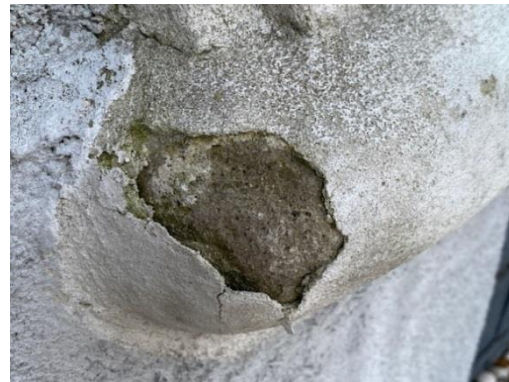
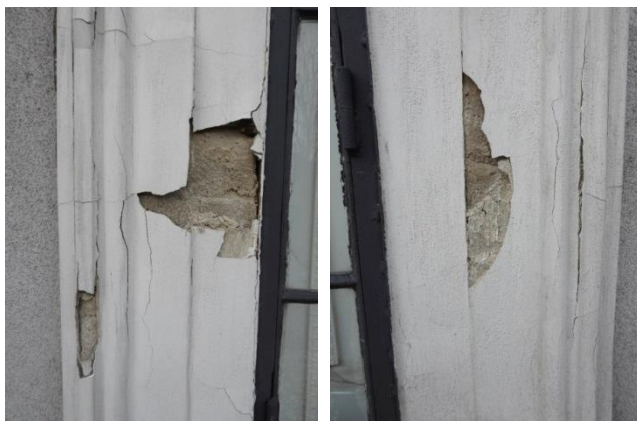
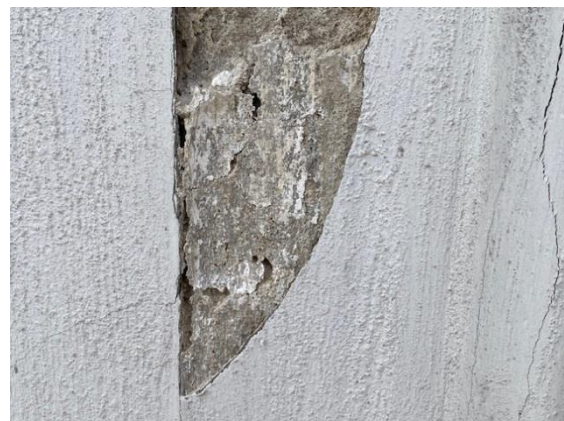
Zniszczenia i odkrywki opaski niszy dolnej w elewacji wschodniej.

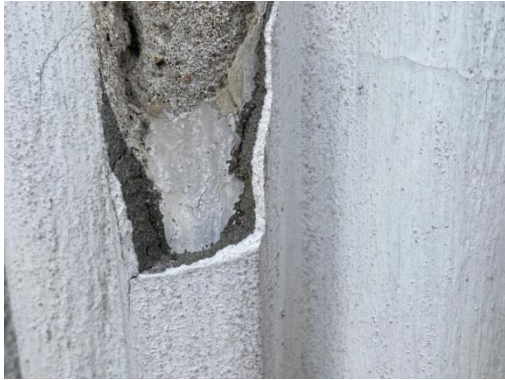
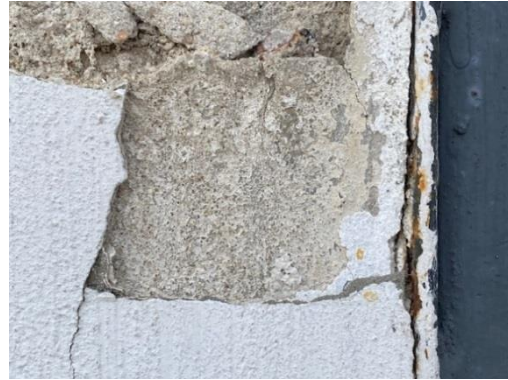
Odkrywki opaski niszy dolnej w elewacji wschodniej. Jasna kolorystyka ciepłej bieli na tynku.

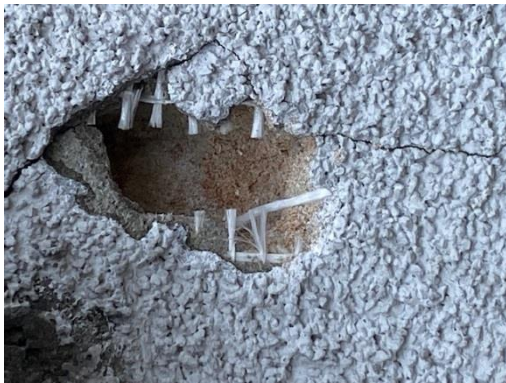
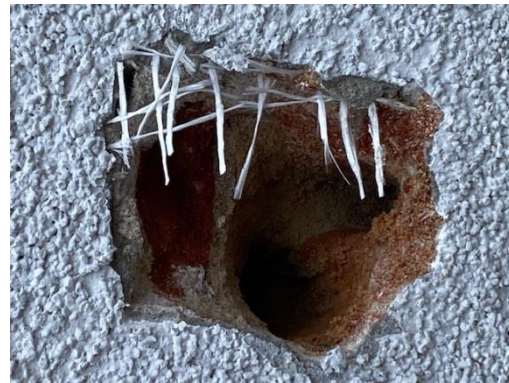
Odkrywki ściany wschodniej zakrystii i kolejny zaobserwowany odwiert w przyziemiu.
