BADANIA KONSERWATORSKIE

KOŚCIÓŁ PW. WNIEBOWZIĘCIA NAJŚWIĘTSZEJ MARYI PANNY W RAWIE MAZOWIECKIEJ

Łódź, kwiecień 2024

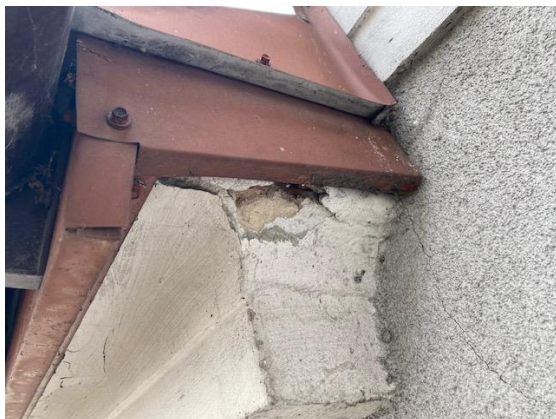
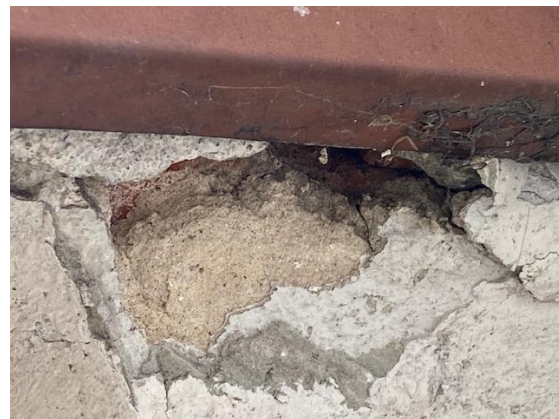
Odkrywki gzymsu pod obróbką blacharską z białymi warstwami wymalowań na najstarszym tynku.
